Asbest

# Sanierungsverfahren hält Suva-Anforderungen stand

Auf mehrere Millionen Quadratmeter schätzt Projektleiter René Graber das Ausmass asbesthaltiger Fassaden in der Schweiz. Er hat ein Behandlungsverfahren für Aussenputze mitentwickelt, das in einem Pilotprojekt getestet und nach umfangreichen Analysen und Prüfungen durch die Suva freigegeben wurde.

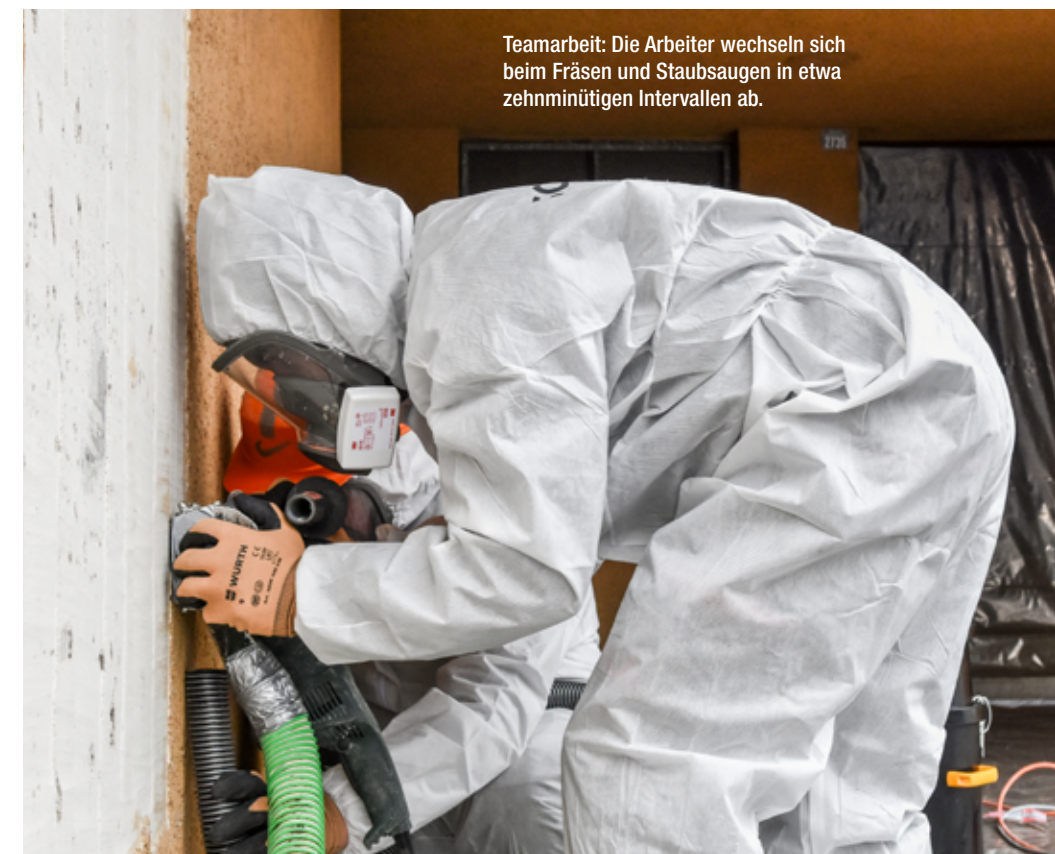
Teamarbeit: Die Arbeiter wechseln sich beim Fräsen und Staubsaugen in etwa zehnminütigen Intervallen ab.

Zwei Arbeiter wechselten sich in etwa zehnminütigen Intervallen beim Führen der Hand-Fräs-Maschine mit einem Gewicht von etwa acht Kilogramm und dem Hantieren mit dem Staubsauger zum Auffangen von allfällig freiwerdendem Staub ab. Der Verputz wurde in vertikal geführten Bahnen von oben nach unten abgetragen. Ein dritter Arbeiter entfernte herunterfallendes Material. Die Arbeiter trugen während dieser Tätigkeiten Einweg-Schutzanzüge mit Schuhüberzug, Handschuhe sowie Vollgesichtsmasken mit P3-Partikelfilter.

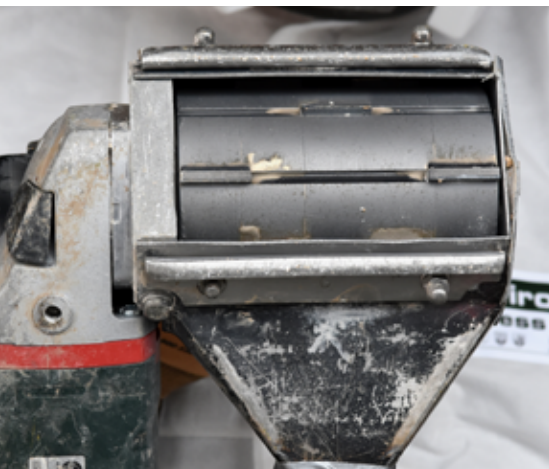
Staubreduziert: Dieser Fräskopf trägt die Schicht in groben Körnern ab.

Quellenabsaugung sowie eine Saugzentrale mit Vorabscheider. «Unsere Handfräse bricht die betroffene Putzschicht grob weg. Heisst: Die Schicht wird nicht in Staubform, sondern in groben Körnern, kieselartig abgetragen, mit dem auf diese Weise reduzierten Staub durch eine zehnfach erhöhte Anzugskraft abgesaugt und dabei durch einen Vorabscheider gefiltert», erklärt Projektleiter Gräber. Das Ergebnis ist ein emissionsarmes Verfahren, mit dem asbesthaltige, ausgehärtete
